INFORMATION MATERIEL :

Nom du matériel :	MERCEDES	Type carburant :	GNR
N° de série / Référence :		Vol réservoir (L) :	450

Point de prélèvement :	PREFILTRE	Etiquette n° :	G54431
		Identification échantillon :	03251105
		Date de réception :	25/03/23
		Date de prélèvement :	20/03/23
		Nombre heures du matériel :	1 500
		Nombre heures du lubrifiant :	
		Vidange (V) / Prélèvement (P) :

DIAGNOSTIC GLOBAL

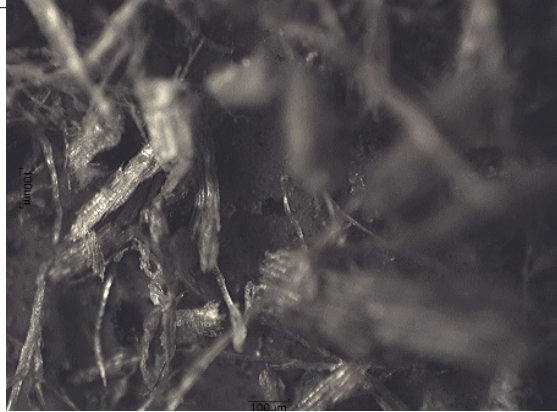
Photographie membrane de filtration

Présence de fibres de bois, limailles, oxydes sur la membrane de filtration, (dépôt visible en fond d'échantillon), entraînant une teneur en sédiments élevée et pouvant dégrader le système d'injection. On constate aussi un début de développement bactérien, ainsi qu'une teneur en soufre un peu élevée pouvant découler des micro-organismes détectés. Effectuer une vidange et un nettoyage du circuit afin de dépolluer et inspecter l'étanchéité du matériel.

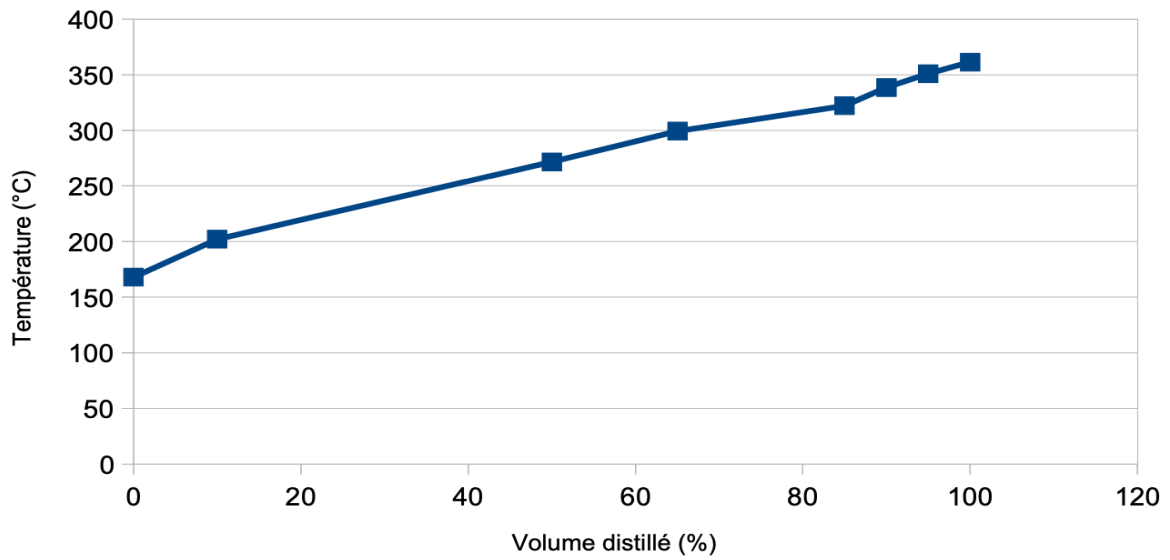
Courbe de distillation du carburant

Diagnostic	Norme	Unité	Limites	Résultats	Résultats	Résultats	Résultats
MESURES PHYSICO-CHIMIQUES :	X							
Aspect :		/	/	/	limpide+dépôt			
Couleur :		/	/	/	ROUGE			
Viscosité à 40°C :		ASTM D445	mm2/s	< 2/4,5 <	2,57			
Densité à 15°C :		ISO 3838	/	<0,820/0,845<	0,832			
Point initial de distillation :		ASTM D86	°C	> 150	167,9			
Pourcentage récupéré à 250°C :		ASTM D86	% (v/v)	< 65	38,3			
Pourcentage récupéré à 350°C :		ASTM D86	% (v/v)	> 85	> 85			
Indice de cétane :		ASTM D976			54,7			
Teneur en aromatiques (PNA/HAP) :		ASTM D6379	% m	< 8	4,02			
Température limite de filtrabilité CFPP :		ASTM D6371	°C		-14,2			
Indice d'acide :		ASTM D974	mg KOH / g	/	0,07			
CONTAMINATION :	X							
Teneur en eau :		ASTM D6304	ppm	< 200	26			
Teneur en sédiments 0,8µm + photo :		NF EN 12662	mg/kg	< 24	27			
Micro-organismes :		Interne	UFC/mL	< 10 ²	10 ³			
Teneur en EMAG :		NF EN 14078	% (v/v)	≤ 7	7			
Silicium		ASTM D5185	ppm		1
